Modernización arquitectónica del Municipio de Penipe: un enfoque integrador

Architectural modernization of the Penipe Municipality: an integrative approach

Resumen: La modernización arquitectónica en edificaciones municipales patrimoniales implica actualizar y adaptar estructuras históricas para satisfacer necesidades contemporáneas sin comprometer su valor histórico y cultural. Esta práctica resulta crucial para preservar la integridad estructural y estética de los edificios mientras se mejora su funcionalidad, eficiencia y accesibilidad. Al modernizar estos espacios, se asegura su uso sostenido y relevancia dentro de la comunidad, facilitando que continúen sirviendo como centros de actividad cívica y cultural en sus localidades. Esta investigación presenta una propuesta de intervención urbano-arquitectónica del conjunto de edificaciones del Municipio del cantón Penipe. La metodología adoptada en el estudio fue cualitativa, utilizando un enfoque inductivo y técnicas de observación para comprender la situación actual del sitio. Se llevó a cabo un diagnóstico urbano arquitectónico que identificó problemas existentes y permitió el desarrollo de estrategias de intervención mediante

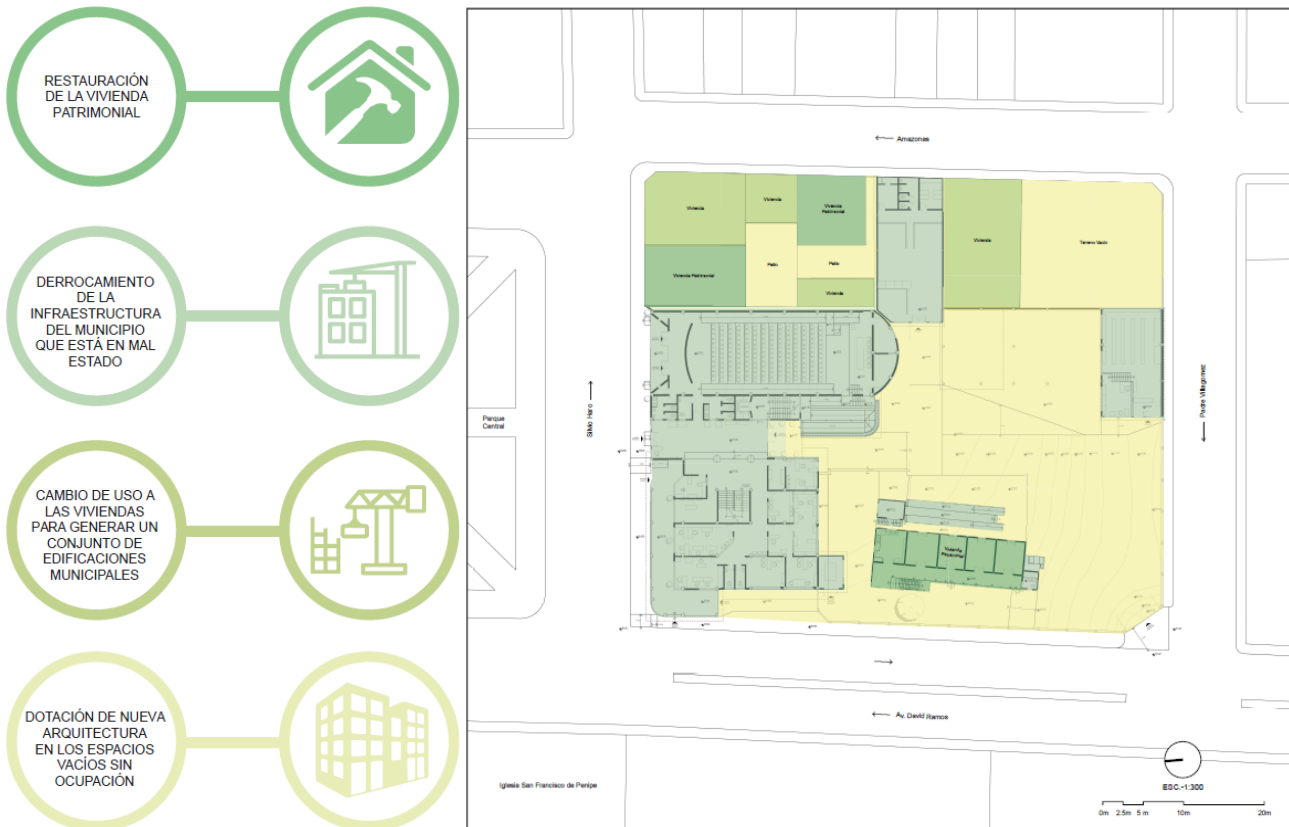
Figura 1

La propuesta urbano-arquitectónica adoptó un enfoque integral que combina funcionalidad y estética. La figura 1 ilustra los tratamientos arquitectónicos a abordar que buscan generar un diálogo armónico entre los espacios construidos y su entorno. Estos tratamientos enfatizan la interacción con el clima, la luz y la cultura local, promoviendo un desarrollo sustentable que fomente la accesibilidad y el bienestar de todos los usuarios del espacio propuesto.

Tratamientos arquitectónicos

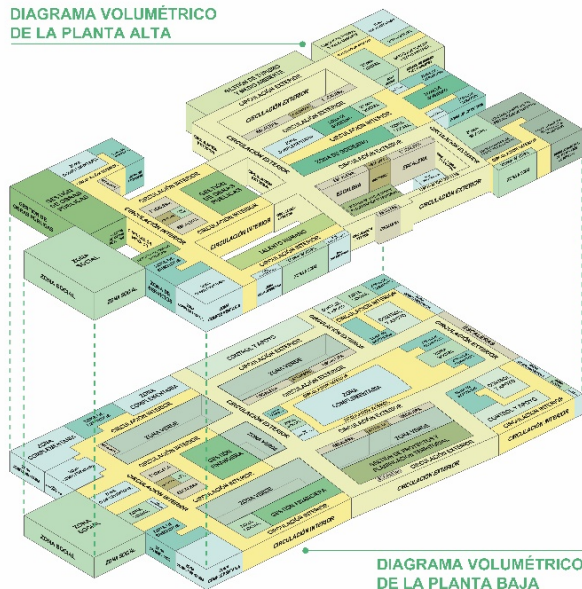
Figura 2

La figura 2 ilustra dos aspectos claves del proyecto arquitectónico a escala micro: circulación y zonas verdes y zonificación general. En el primero se destacan las rutas de acceso y las áreas designadas como espacios verdes, marcados para facilitar el flujo de personas y ofrecer áreas de descanso y recreación. Por otro lado, la zonificación general muestra la distribución funcional del espacio en diferentes zonas según su propósito específico, como áreas administrativas, de servicio y recreativas. Estas zonas están codificadas por colores para una rápida identificación, reflejando una planificación meticulosa que optimiza tanto la funcionalidad del espacio como la comodidad de sus usuarios.

Diagramas de circulación, zonas verdes y zonificación general

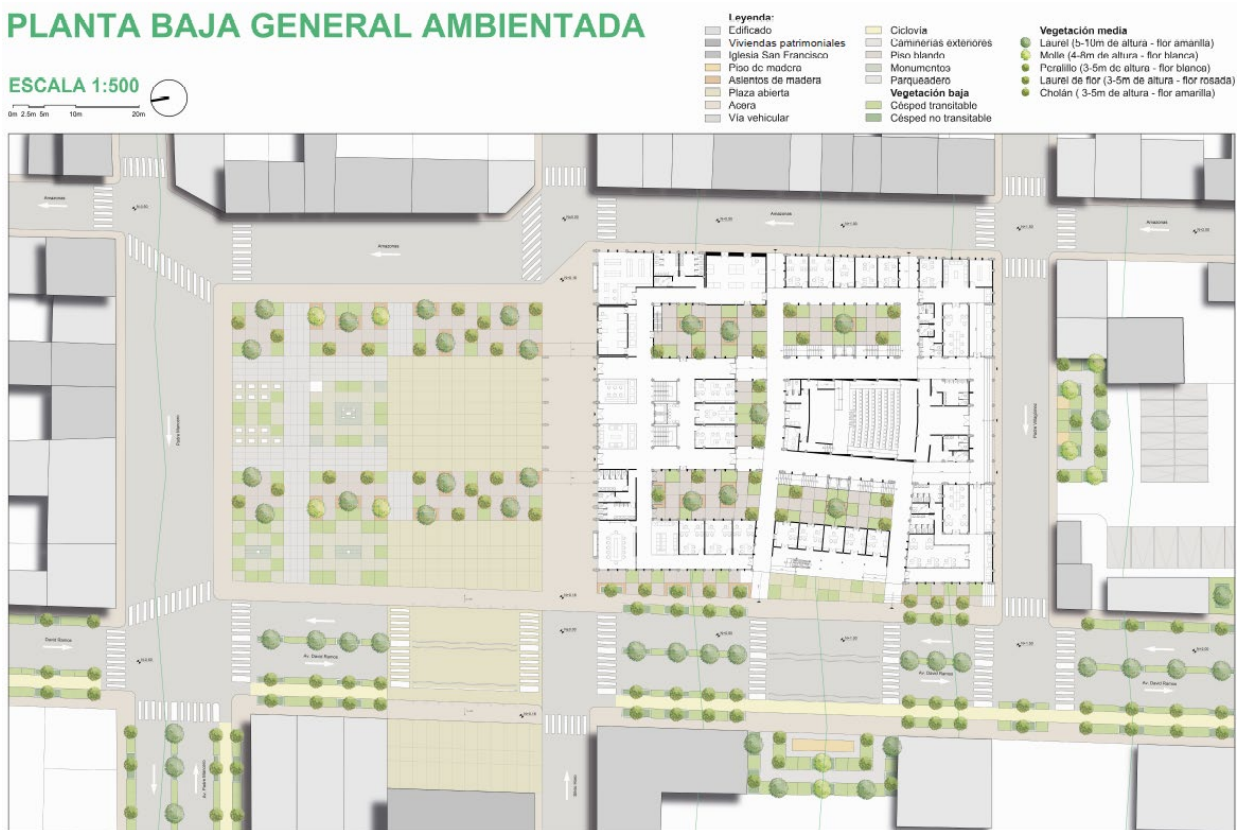
Figura 4

En la figura 4 se presentan los planos arquitectónicos de la planta baja general ambientada a escala 1:500, mostrando una distribución detallada de varios elementos urbanos y arquitectónicos. En estos planos, se presenta la propuesta arquitectónica e identifican las edificaciones patrimoniales, vías vehiculares, áreas de estacionamiento, así como zonas verdes y espacios públicos amplios que incluyen plazas y jardines. También se destacan senderos peatonales, ciclovías y mobiliario urbano como bancos y alumbrado. La vegetación es variada, con especificaciones de altura y tipo de plantación, lo que crea un ambiente equilibrado entre construcción y naturaleza, y facilita la navegación y el uso eficiente de los espacios para mejorar la experiencia urbana.

Planta baja general ambientada

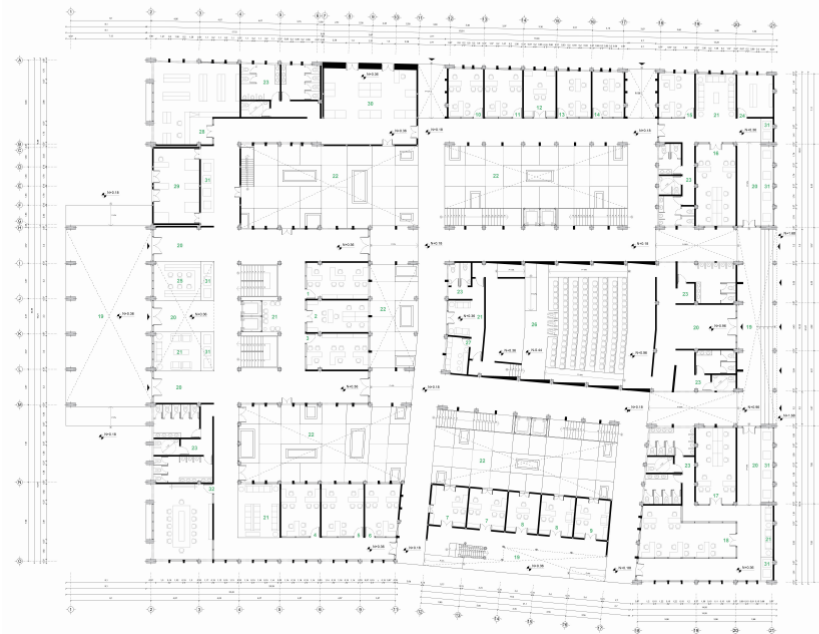
Figura 5

En la figura 5 se expone el plano de la planta baja arquitectónica nivel N+0.36, y se detallan áreas designadas para funciones administrativas y de gestión, como gestión financiera y planificación territorial. Mientras, la figura 6 ilustra la planta alta arquitectónica nivel N+3.48, que acomoda zonas de gestión de obras públicas, turismo y medio ambiente, y áreas de gobiernos. Por su parte, la figura 7 muestra el plano arquitectónico de cubiertas, su disposición y áreas técnicas, esencial para comprender los elementos estructurales y de protección del edificio.

Planta baja arquitectónica nivel N

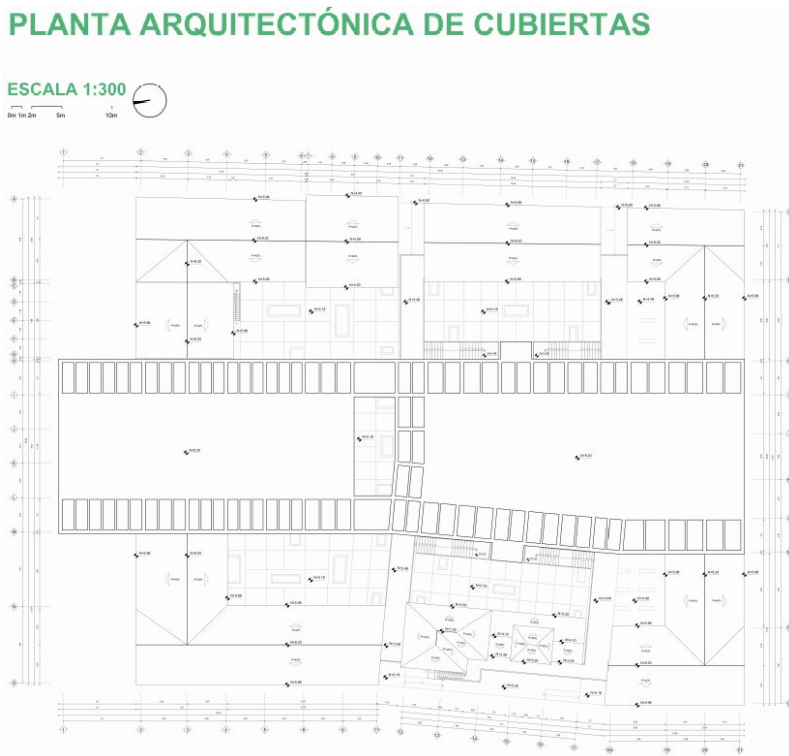
Figura 7*Planta arquitectónica de cubiertas*

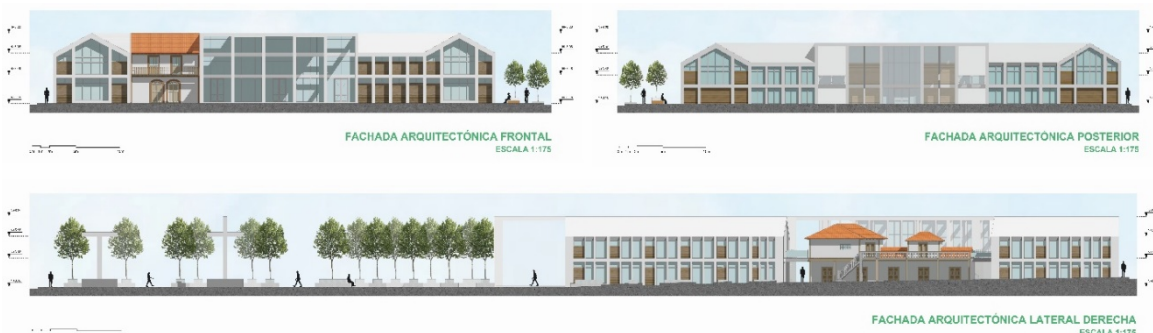
La figura 8 muestra las fachadas arquitectónicas frontal y posterior de la propuesta, a escala 1:175. La fachada frontal combina diversos materiales y estilos, mostrando secciones con techos a dos aguas, ventanas amplias y una entrada destacada con arco, lo que sugiere un diseño que integra elementos modernos y tradicionales. En contraste, la fachada posterior es más uniforme y contemporánea, con grandes paneles de vidrio y estructuras de madera, promoviendo la luz natural y una estética más industrial y funcional. Ambas fachadas reflejan un enfoque de diseño que equilibra innovación con aspectos prácticos de uso y eficiencia energética, mostrando cómo el edificio interactúa con su entorno y cómo se accede o se ve desde diferentes ángulos.

Figura 8*Fachadas arquitectónicas*

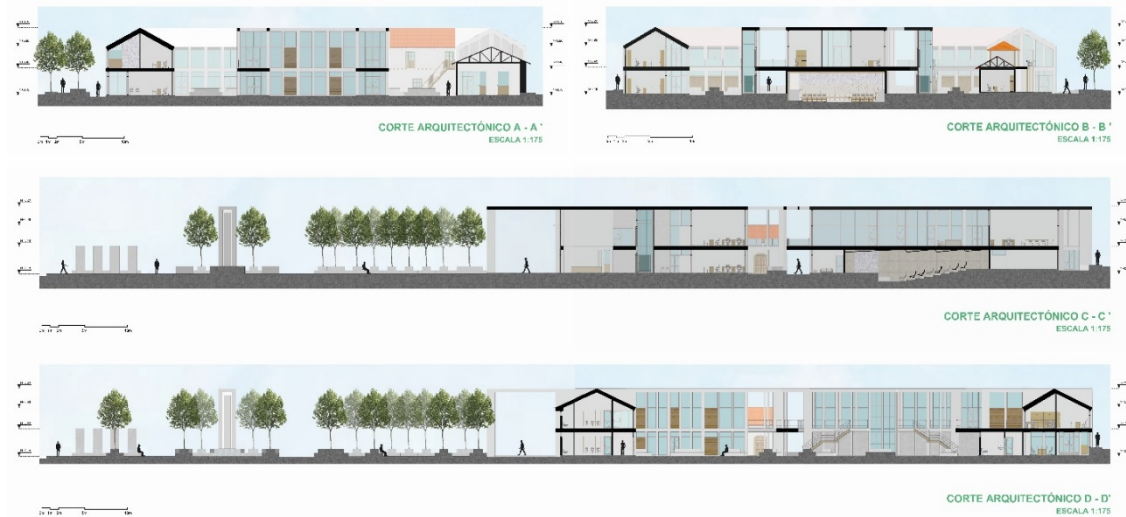
Figura 9

Estos cortes muestran la organización interna del edificio, incluyendo detalles como alturas de los diferentes niveles, la relación entre espacios internos y externos, y la integración de elementos

estructurales como techos, escaleras y divisiones de áreas. El corte A - A' muestra una combinación de espacios con techos a diferentes alturas y grandes paneles de vidrio que proporcionan abundante luz natural, mientras que el corte B - B' expone una sección más diversa con zonas de doble altura y áreas cubiertas, destacando la funcionalidad y la estética del diseño interno del edificio.

Cortes arquitectónicos

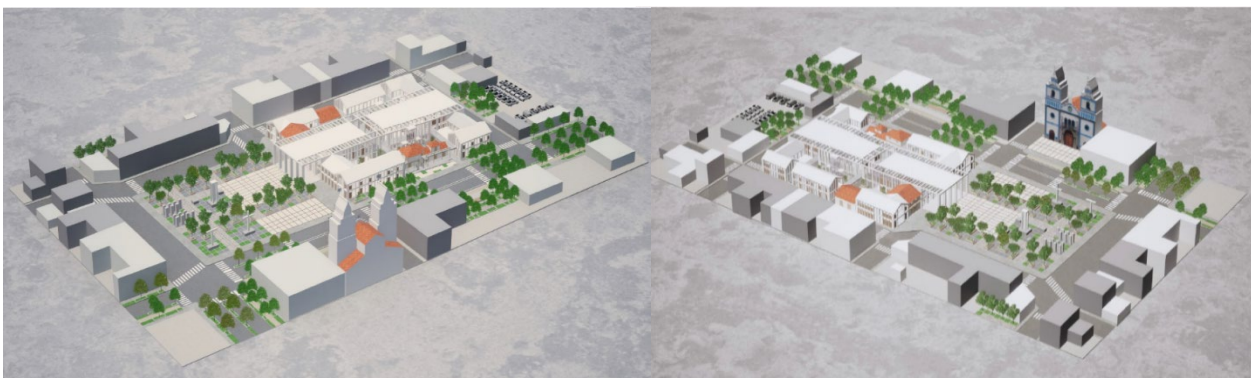
Figura 12

Las figuras 12, 13 y 14 presentan diversas perspectivas del proyecto utilizando maquetas digitales. Estas representaciones permiten visualizar el diseño y la distribución espacial del complejo, destacando su integración con el entorno y la funcionalidad de sus espacios. Cada figura ofrece un ángulo diferente, facilitando la comprensión del alcance y la estética del proyecto en su conjunto.

Perspectiva suroeste y noroeste

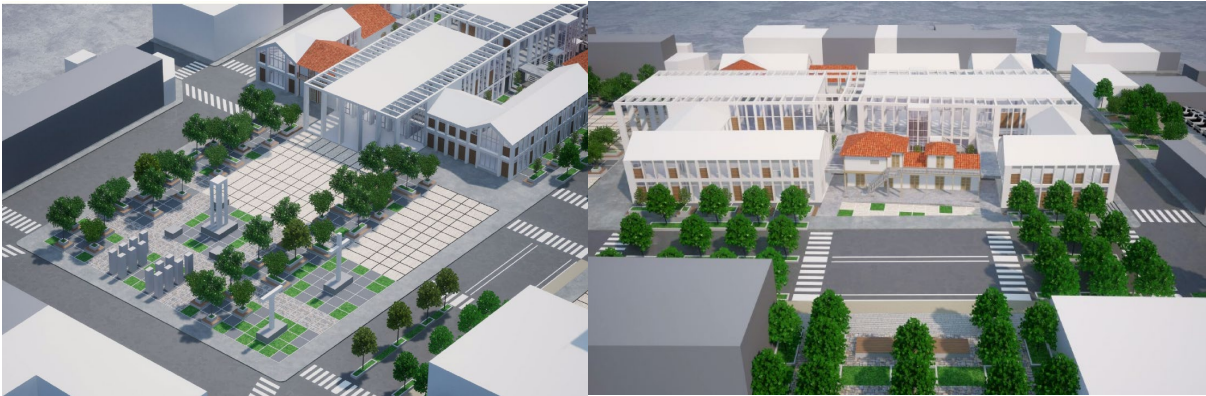
Figura 13*Perspectiva del parque cultural*

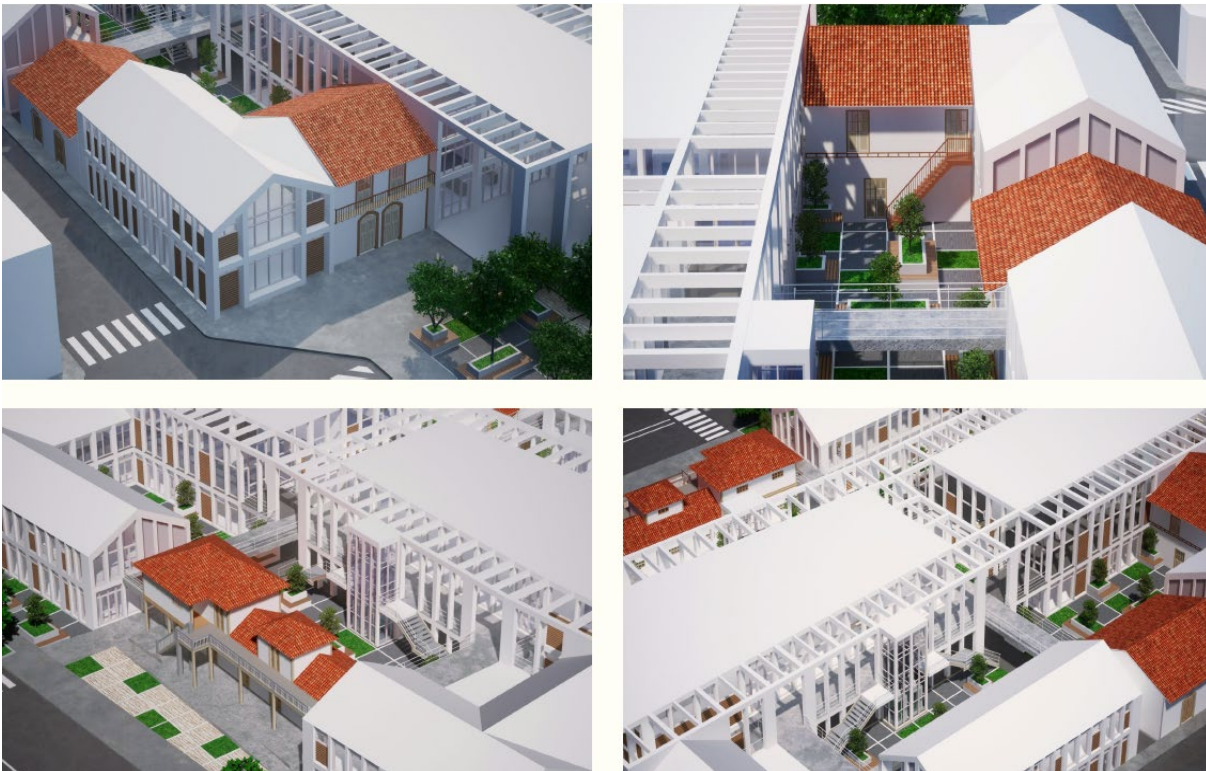
**Figura 14***Relación de la vivienda patrimonial y el Municipio*
